## Holbækmotorvejen Roskilde, DK

Temporäre Spundwandverankerung zur Sicherung eines Autobahndammes an einer Straßen- und an einer Eisenbahnbrücke

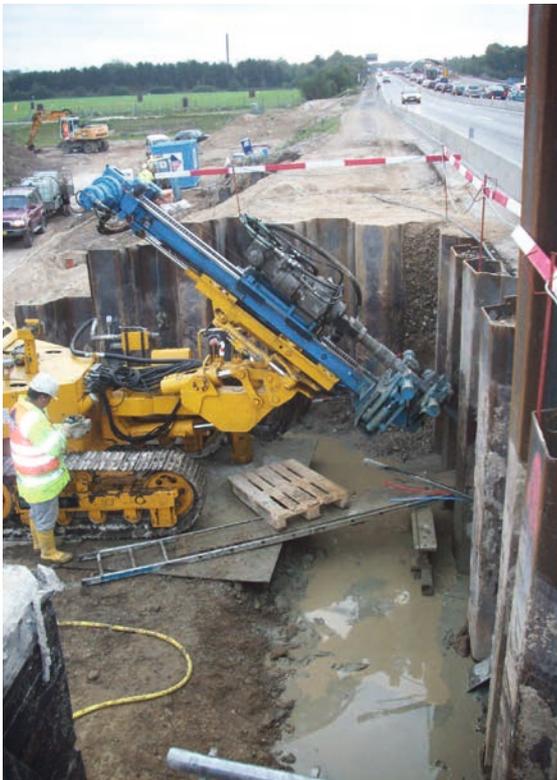
Bild 1

Bei einem weiteren Arbeitseinsatz wenige Wochen später war die Verankerung der Nordost- und Südwestseite der benachbarten Brücke über die Eisenbahnfernverkehrslinie mit jeweils drei Stück Litzentemporärankern geplant. Hierdurch sollten die auf die Spundwände wirkenden Erddrücke und Verkehrslasten abgefangen und in den Baugrund geleitet werden, so dass der Autobahndamm vor Versackungen geschützt wird. Bedingt durch eine noch beengtere Nischen-situation als beim vorherigen Einsatz wählten wir für diesen Zweck eine etwas kompaktere Bohreinheit aus (siehe Bild 1).

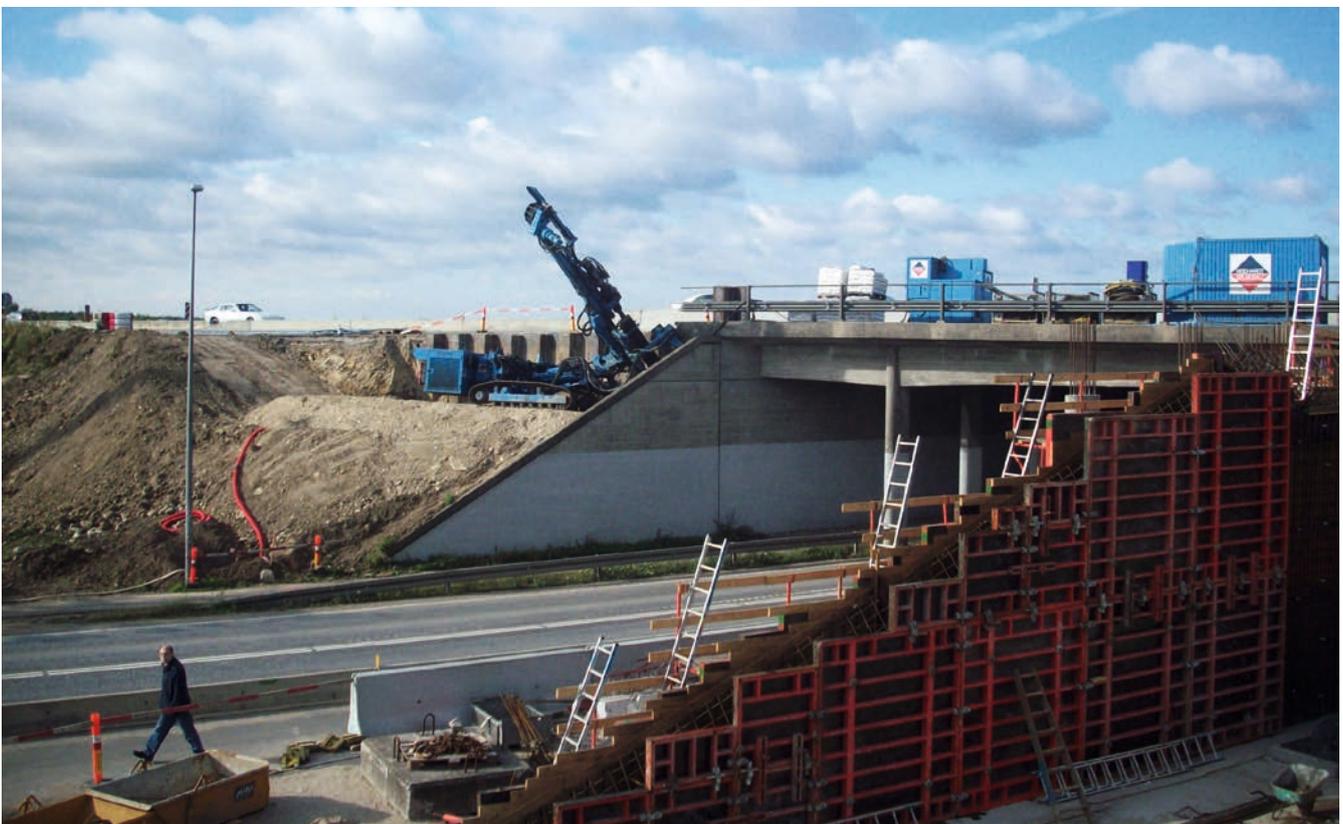
Bild 2

An der Autobahnbrücke über den Ringstedvej verankerten wir eine Spundwand an der Südwestseite mit 10 Stück Litzenankern, Typ 3-Litzer, um den aufgeschütteten Autobahndamm für die Dauer der Bauarbeiten zu stabilisieren (siehe Bild 2). Die Wasserversorgung unserer Doppelkopfbohrereinheit wurde mithilfe eines Tankwagens gewährleistet. Aufgrund der beengten Lage des letzten, nahe am Widerlager befindlichen Bohransatzpunktes wurde dieser Anker vor Ort unbürokratisch und in Absprache mit unserem Auftraggeber so versetzt, dass der Anker unter Berücksichtigung des rechtwinkligen Anschlusses an die geplante Gurtung eingebaut werden konnte.
