Lanserhof – List, Sylt

Kurzinfo

Zur Auftriebssicherung werden insgesamt 104 lotrechte Mikropfähle hergestellt.

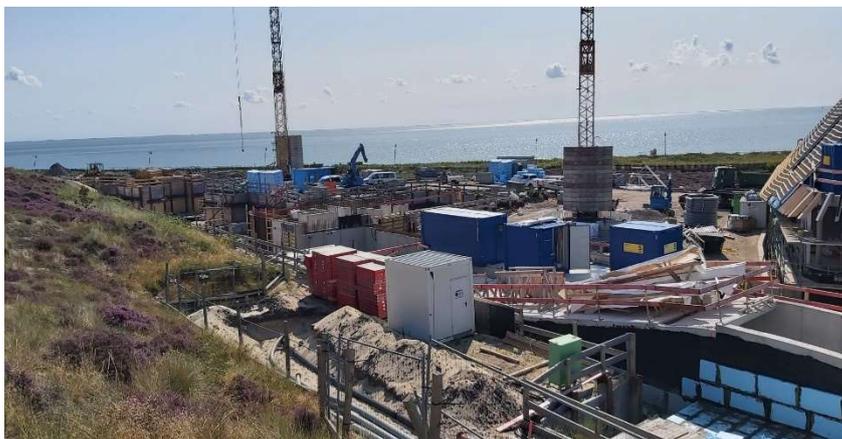
Abb. 1: dritter Einsatz im Bereich des Strandhaus 2 (Weser) im August 2021

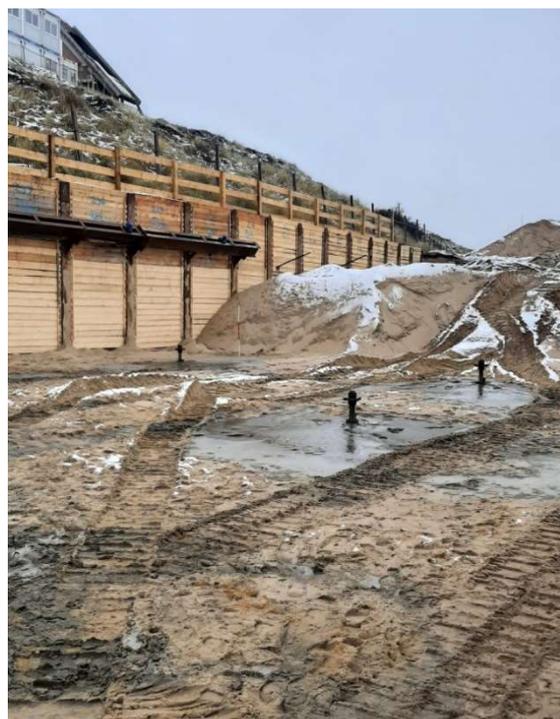
Abb. 2: zweiter Einsatz im Bereich des Strandhaus 1 (Ems) im Januar 2021
